## **Avis consultatif alignement quai Chaussée des Moines**

Commune de Vertou 44120

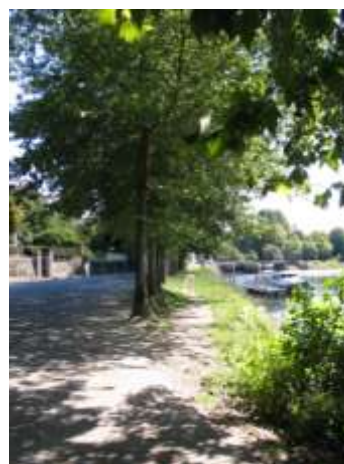
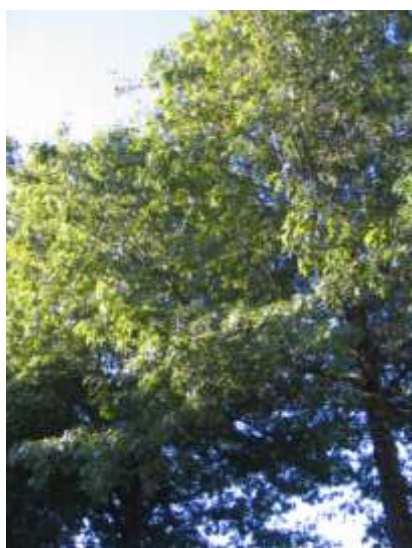
Situé rive droite de la Sèvre Nantaise quai Chaussée des Moines l'ensemble de l'alignement présente une activité physiologique normale avec une couverture foliaire supérieure à 80%

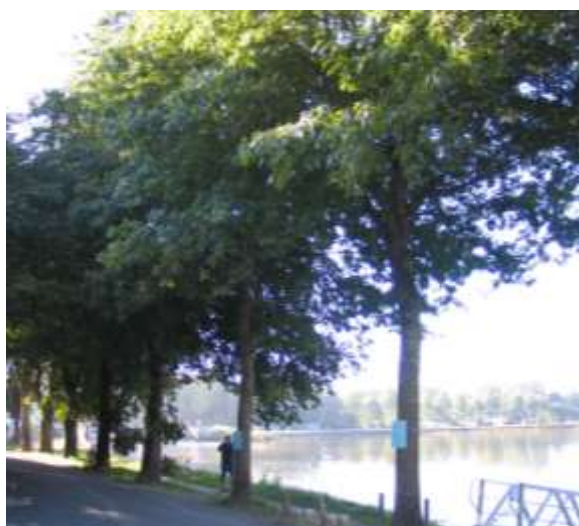
Au nombre de 10, ces arbres sont parfaitement adaptés au site et bénéficient d'un accroissement satisfaisant. Ils semblent être le complément d'un alignement plus ancien composé de marronniers et réalisé il y a une trentaine d'années (à vérifier).

Ces arbres ne présentent à ce jour aucun signe d'endommagement mécanique

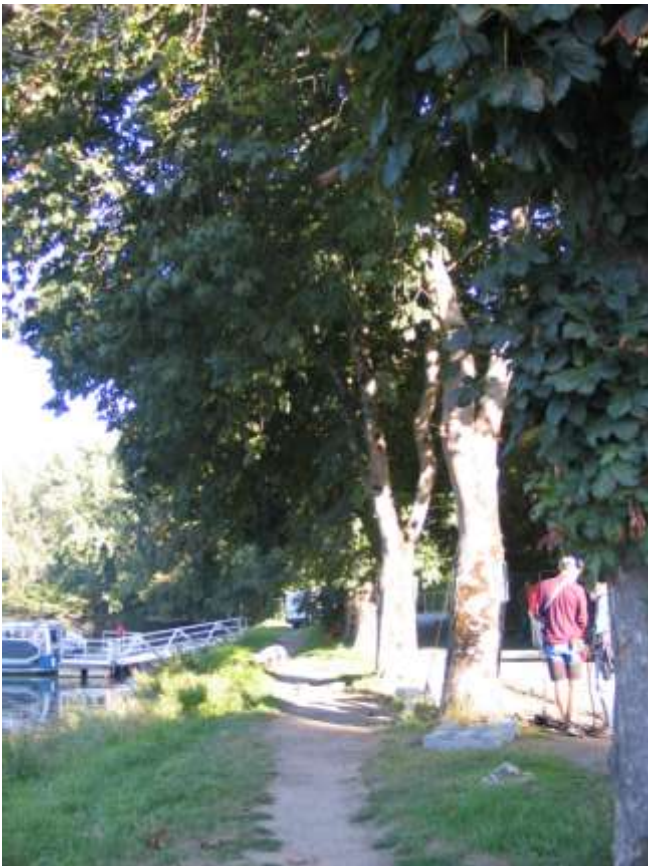
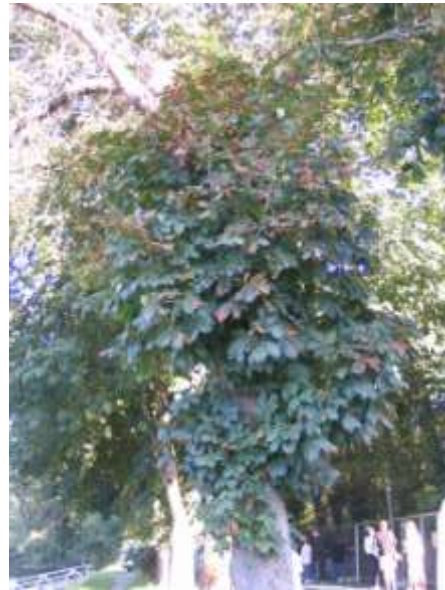
Mécaniquement, c'est arbres ont été victimes par le passé d'élagages drastiques.

Ce type de traitement a engendré des plaies et des réitérations dont il est aujourd'hui important de suivre l'évolution par une gestion adaptée.

Un marronnier situé à proximité de l'écluse a subi un étêtage important par le passé, ce qui a engendré le dépérissement d'une charpentièrre et le début d'un dépérissement sectorisé.

Cet alignement ne présente à ce jour aucune raison sanitaire d'être abattu. Une étude plus approfondie permettrait de définir un plan de gestion adapté en adéquation avec la fréquentation du site et la protection des végétaux ainsi que la stabilisation des berges que procure l'implantation de l'alignement.
